Sanierungsgutachten Hengstäcker Stuttgart-Möhringen

Stand: Februar 2014

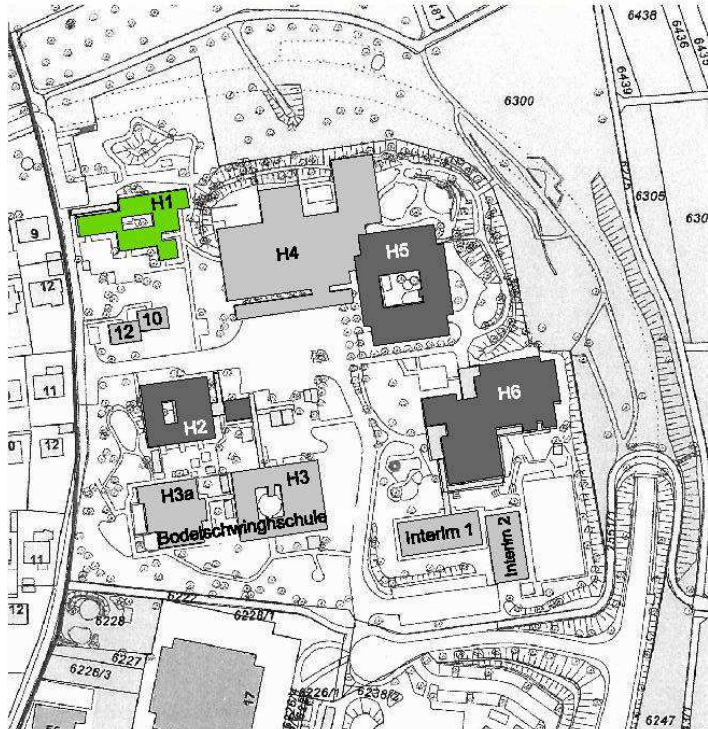
Gebäude H1 Sonderschulkindergarten für Körperbehinderte mit Kindertagesstätte / Amt 51

- Erneuerung der abgehängten Decke im Jahr 2002 (Kaltdach!)
- Erneuerung der Fenster im Jahr 2004 bzw. 2011

Das Gebäude befindet sich in einem bauzeitgemäßen, hinsichtlich der Innenflächen (Bodenbeläge, abgehängte Decken) ordentlichen, Allgemeinzustand.

Es sind perspektivisch in zahlreichen Bereichen auch in energetischer Hinsicht Sanierungsmaßnahmen erforderlich.

Aus schulorganisatorischer Sicht benötigt ein Schulkindergarten mit einem hohen Anteil an schwerst-mehrfach behinderten Kindern eine entsprechende Rauminfrastruktur, die den medizinischen sowie pflegerischen Aspekten gerecht wird (z.B. Pflegebad, Wickelräume, Therapie- und Differenzierungsräume, Lagerflächen für individuelle Hilfsmittel).

Dieser – im Vergleich zur vorzufindenden Situation – höhere Flächen- bzw. Raumbedarf ließe sich nur durch entsprechende Erweiterungen oder durch Verkleinerung der Einrichtung an sich erzielen.

Durch den zergliederten Baukörper mit seinem ungünstigen Verhältnis von Außenhülle zu Volumen und den bestehenden nur schwer befriedigend zu lösenden räumlichen und funktionalen Problemen erscheint ein längerfristiger Erhalt bzw. Betrieb des Gebäudes als nicht empfehlenswert.

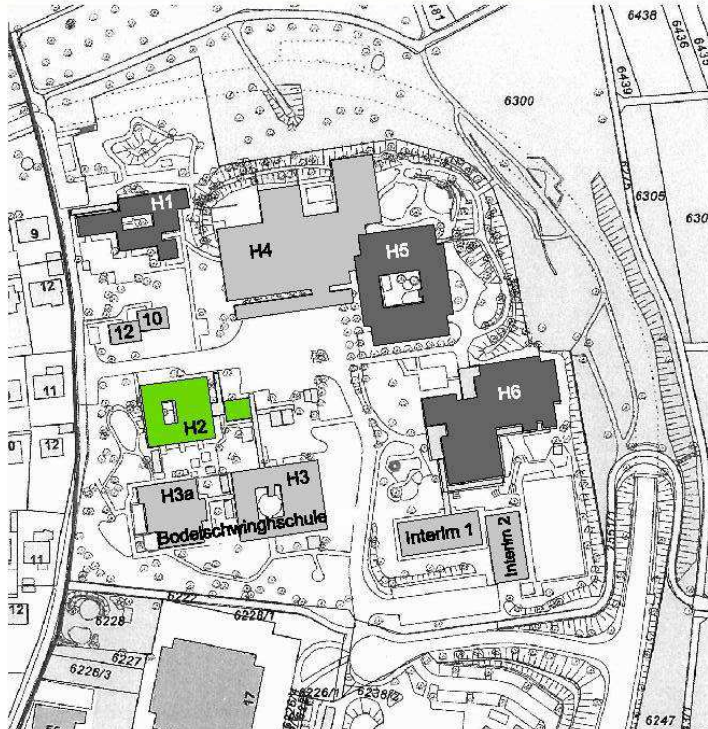
Gebäude H2 Bodelschwingh-Sonderschulkindergarten und Schule für Körperbehinderte

Das Gebäude befindet sich in einem bauzeitgemäßen insgesamt abgenutzten Zustand. Durch die eingeschossigkeit und die Teilung in zwei Baukörper ist das Verhältnis von Außenhülle zu Volumen ähnlich ungünstig wie bei Gebäude H1.

Auf Grund der vorgefundenen Gebäudestruktur bzw. -substanz erscheint eine wirtschaftliche Generalsanierung nicht umsetzbar und mit dem derzeitigen Nutzungskonzept auch nicht empfehlenswert.

Das Gebäude ist perspektivisch abgängig.

Es wird untersucht, das Raumprogramm der Schule für Körperbehinderte mit 3 Klassen und einem Gruppenraum am Standort H5 umzusetzen.

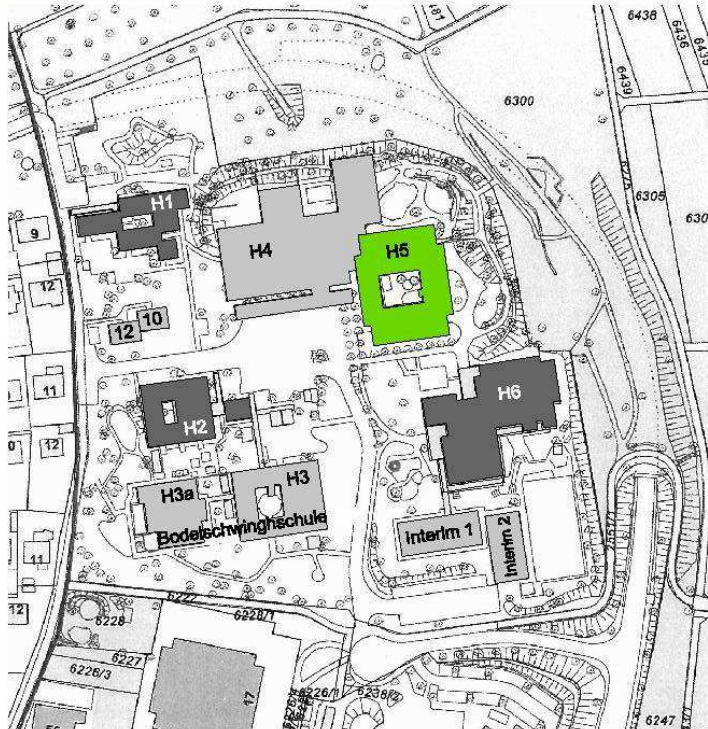
Gebäude H5 Schule für Körperbehinderte

Größere bauliche Maßnahmen in den letzten Jahren:
Dachsanierung mit Gefälledämmung (ohne Dachbegrünung) im Jahr 2011.

Das Gebäude befindet sich in einem bauzeitgemäßen Allgemeinzustand. Es fehlt an Abstellflächen für die pflegerischen Hilfsmittel. Perspektivisch sind in zahlreichen Bereichen auch in energetischer Hinsicht Sanierungsmaßnahmen erforderlich.

Für die Umsetzung des für die Schule für Körperbehinderte festgestellten Gesamt-Raumprogramms sind umfassende Umstrukturierungsmaßnahmen erforderlich. Diese beinhalten im Wesentlichen:

- Schaffung von zusammenhängenden Raummodulen (Klassen- und Gruppenräume) zur Differenzierung der heterogenen Schülerschaft
- Schaffung von erforderlichen Pflege- und Sanitärbereichen mit Wickelräumen
- Lagerflächen für die umfassenden Hilfsmittel
- Brandschutzkonforme Gesamtsituation

1. Tragende Struktur des Gebäudes soweit erkennbar ohne Mängel
2. Gebäudehülle, obwohl bauzeitlich, in gutem Zustand, entspricht jedoch nicht den heutigen Anforderungen an den Wärmeschutz.
3. Oberflächen und Bauteile im Innenbereich mit nutzungsbedingten Schäden.
4. Raumakustische Maßnahmen für Unterrichtsräume erforderlich.
5. Drainage im Innenhof ist zu prüfen, bei Starkregen Wassereintritt im Untergeschoss.

1. Technikinstallation bauzeitlich, entspricht jedoch nicht den heutigen Anforderungen
2. Nachrüstung BMA

Es besteht kein unmittelbarer Sanierungsbedarf. Aus einer Verbleibsituation im Bestand und in den derzeitigen Produktzuständen der untersuchten Baustoffe resultieren keine Nutzergefährdung.

Die vorhandenen Defizite (u.a. Fluchtwegsituation) werden mit dem Neubau von H4 bzw. im Rahmen der geplanten baulichen Maßnahmen beseitigt.

Nach dem Ergebnis der Bestandsanalyse ist eine Generalsanierung wirtschaftlich umsetzbar. Raumänderungen sind durch die Gebäudestruktur als Stahlbetonskelett-Konstruktion mit größtenteils Innenwänden als leichte Systemtrennwände vergleichsweise einfach zu vollziehen.

Bauzeitliche Gefahrenstoffe sind im Zuge der Sanierung (soweit erforderlich) auszubauen.

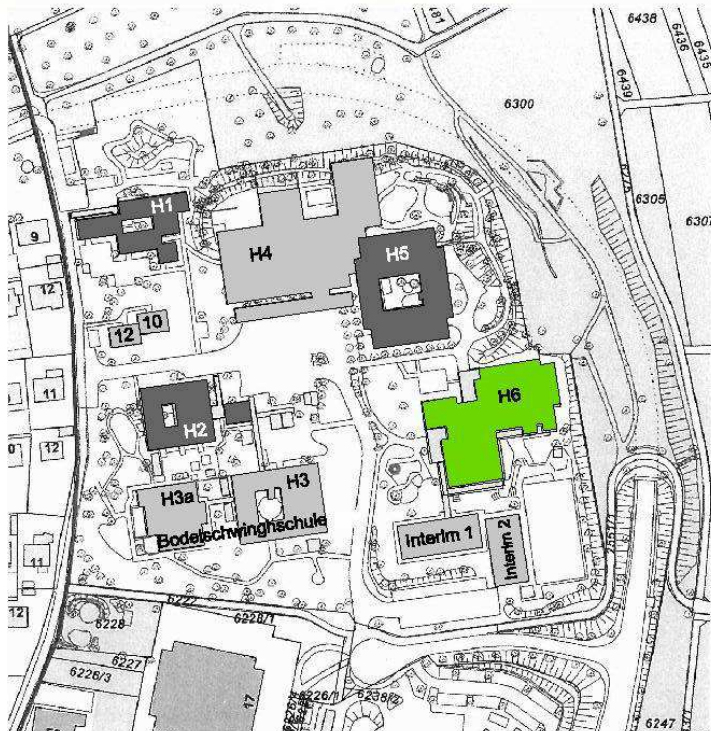
Gebäude H6 Verwaltung Schule für Körperbehinderte,
Turnhalle, Schwimmbad

Größere bauliche Maßnahmen in den letzten Jahren:
Dachsanierung mit Gefälledämmung (mit extensiver Dachbegrünung) im Jahr 2003.

Das Gebäude befindet sich in einem bauzeitgemäßen etwas abgenutzten Zustand.

Die Umkleide- und Sanitärräume sind sanierungsbedürftig. Perspektivisch sind auch in energetischer Hinsicht Sanierungsmaßnahmen erforderlich. Für eine uneingeschränkte Nutzung als Versammlungsstätte für das Schulzentrum Hengstäcker sind bauliche Maßnahmen erforderlich. So sind derzeit die Fluchtwege nicht ausreichend und es fehlt an zusätzlichen sanitären bzw. technischen Einrichtungen.

1. Tragende Struktur des Gebäudes soweit erkennbar ohne Mängel
2. Gebäudehülle, obwohl bauzeitlich, in gutem Zustand, entspricht jedoch nicht den heutigen Anforderungen an den Wärmeschutz - im Schwimmbad daher Kondensationsprobleme an der Außenwand.
3. Oberflächen und Bauteile im Innenbereich mit nutzungsbedingten Schäden.

1. Technikinstallation bauzeitlich, entspricht jedoch nicht den heutigen Anforderungen.
2. Nachrüstung BMA
3. Die technischen Anforderungen für eine uneingeschränkte Nutzung als Versammlungsstätte (insbesondere Sicherheitsbeleuchtung, Lüftung) werden derzeit nicht erfüllt.
4. Lüftungsanlage Hallenbad und Umkleide abgängig.

Es besteht kein unmittelbarer Sanierungsbedarf. Aus einer Verbleibsituation im Bestand und in den derzeitigen Produktzuständen der untersuchten Baustoffe resultieren keine Nutzergefährdung.

Gemäß den Anforderungen an eine Nutzung der Turnhalle als Versammlungsstätte ergeben sich u.a. Fluchtwegbreiten bzw. Fluchtwege und Entrauchungsflächen, die aktuell nicht vorhanden sind und entsprechend im Rahmen der baulichen Maßnahmen einzuplanen und herzustellen sind.

Nach dem Ergebnis der Bestandsanalyse erscheint eine Generalsanierung wirtschaftlich umsetzbar.

Bauzeitliche Gefahrenstoffe sind im Zuge der Sanierung (soweit erforderlich) auszubauen.
