16. April 2018

**Inspektion eines Hochbunkers auf Hinweise, welche auf die  
Anwesenheit von Tieren deuten;  
Zuckerbergstraße 80 in 70378 Stuttgart**

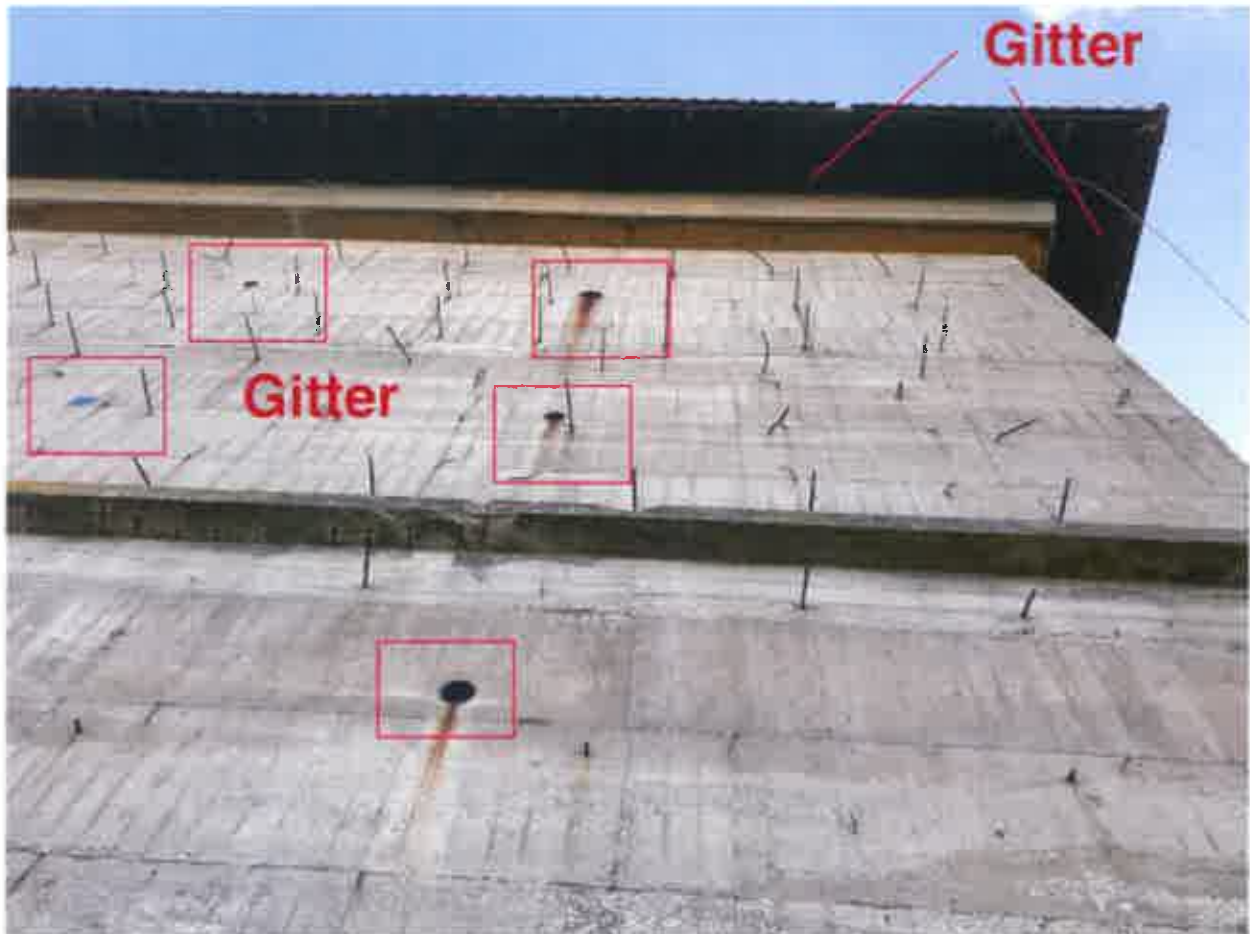
Es fiel auf, dass sämtliche Öffnungen am Gebäude wie Schachtöffnungen, Wanddurch-  
brüche etc. durch die Montage von Lochblech bzw. Gitter verschlossen waren (siehe  
Abb. 1 und 2). Der einzige Gebäudeeingang ist durch eine dicht schliessende Metall-  
Tür gesichert.

Abb. 1: Sämtliche Schachttöffnungen an der Fassade wurden durch Montage von engmaschigen Gitter verschlossen. Auch der Übergang zwischen Mauerwerk und hölzernem Dachvorsprung wurde durch eine umlaufende Installation eines Gitters gesichert.

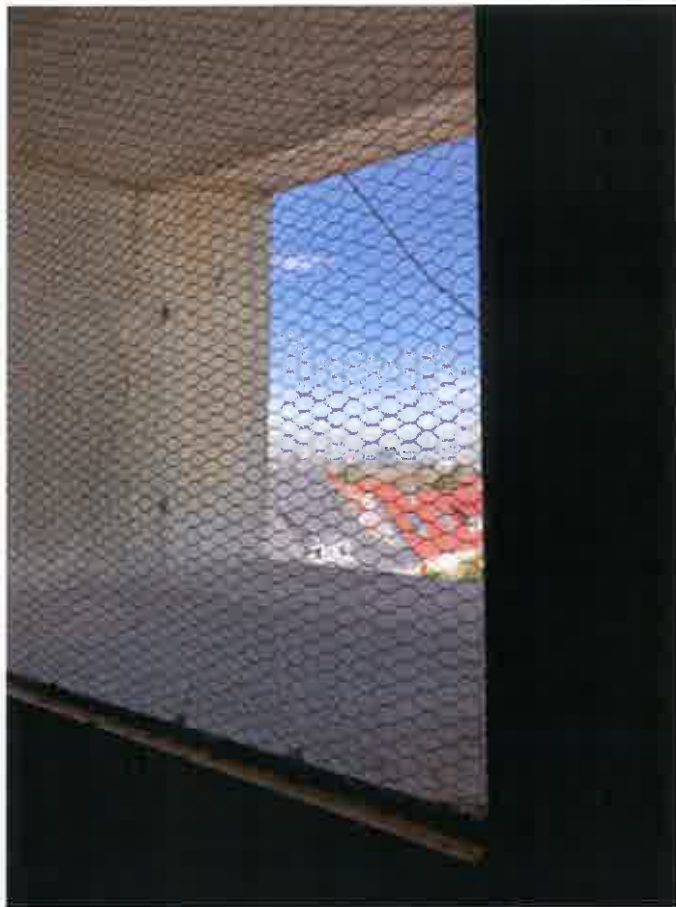
Die in der Fassade vorhandenen Fensteröffnungen sind mit einem engmaschigen Gitter verschlossen (siehe Abb. 2). Am Dachvorsprung zwischen Mauerwerk und hölzernen Dachkonstruktion ist ebenfalls ein umlaufendes Gitter angebracht worden (siehe Abb. 1).

Abb. 2: Alle Fassadendurchbrüche wurden durch Montage ein engmaschiges Gitters vor eindringenden Tieren, geschützt.

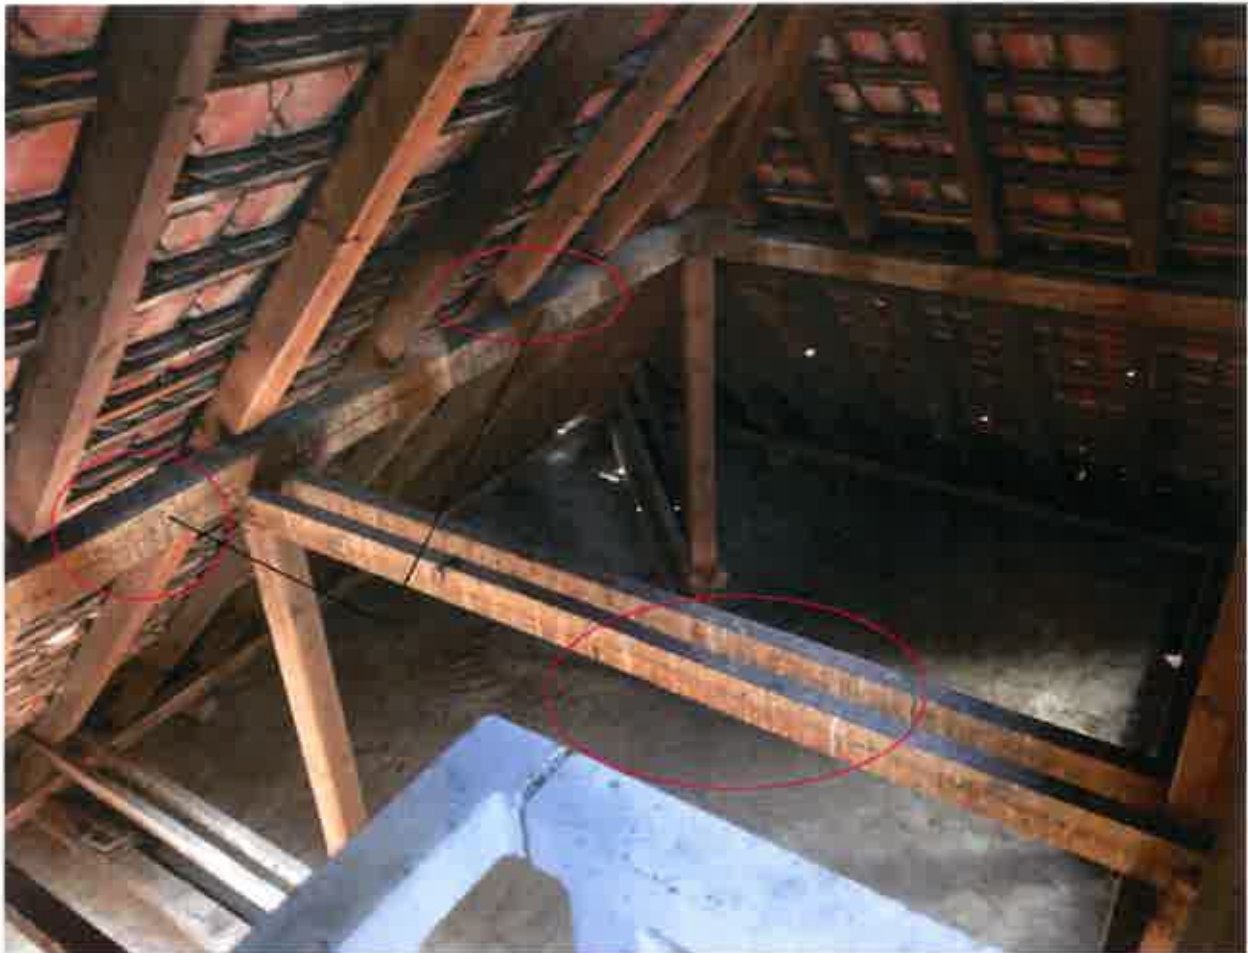
Dem Bunkergebäude liegt ein hölzerner Dachstuhl mit einem nicht isolierten Ziegeldach auf. Das Dach verfügt über mehrere kleine gläserne Dachluken, sowie einem Dachausstieg. Der Dachboden war ebenfalls leer und trocken. An diversen Stellen am Boden und an hölzernen Balken waren jedoch Spuren zu erkennen, die typischerweise durch Taubenkot entstehen (siehe Abb. 3).

Abb. 3: An diversen Holzbalken sind typische Kotsuren, welche vermutlich von in der Vergangenheit im Dachstuhl siedelnden Stadtauben stammen, zu erkennen.

Zusätzlich konnten an einigen Stellen der Leiter, welche zu dem Dachausstieg führt, einzelne Taubenfedern beobachtet werden. Laut Herrn Reith stand einige Wochen eine Dachluke offen, so dass Stadtauben eindringen konnten. Neben den offenen Dachfenstern nutzten die Tiere auch Öffnungen zwischen einzelnen Dachziegeln. Nach Verschluss dieser Öffnungen durch Montage von Gitter sowie dem konsequenten Verschlusshalten der Dachluken und dem -ausstieg konnten sich die Tauben keinen Zugang mehr zum Gebäude verschaffen.
