VORPLANUNG BÜRGERTREFF

Ulmer Str. 352, 70327 Stuttgart

Stand: 03.03.2021

Architekt: STUDIO CROSS SCALE
Sascha Bauer, Architekt
Sophienstraße 24b
70178 Stuttgart

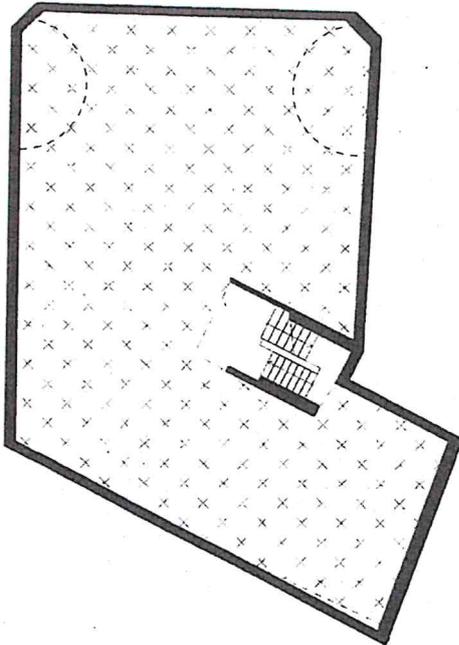
UNTERGESCHOSS

Keller, Lager und Technik

Maßstab 1: 250

Nutzfläche = 230 qm

Verkehrsfläche = 15 qm

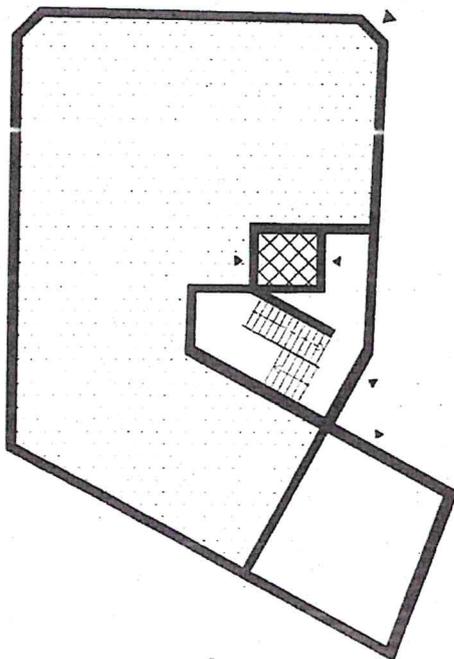
ERDGESCHOSS

Bürgertreff

Maßstab 1: 250

Nutzfläche = 178 qm

Verkehrsfläche = 26 qm

Garage = 30 qm

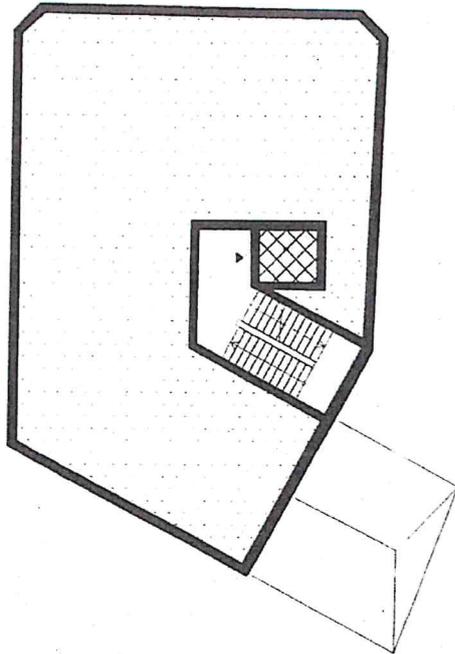
1. OBERGESCHOSS

Bürgertreff

Maßstab 1: 250

Nutzfläche = 180 qm

Verkehrsfläche = 24 qm

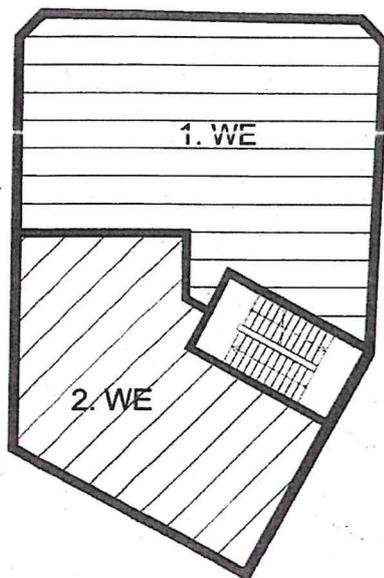
2. OBERGESCHOSS

Zwei Wohnungen

Maßstab 1: 250

1. WE = 111 qm

2. WE = 78 qm

Verkehrsfläche = 15 qm

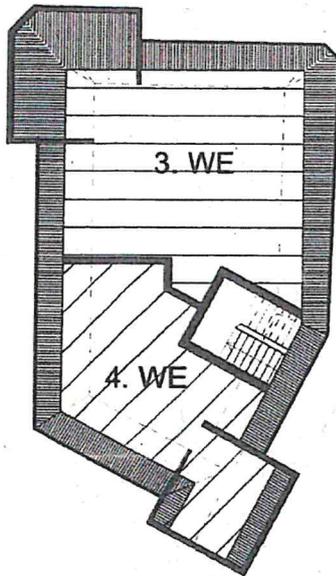
DACHGESCHOSS

Ein bis zwei Wohnungen
