# Entwicklung Haushaltsmittel für Straßenunterhaltung

## Ergebnisse der Befahrungen 2009 – 2014 – 2019

# Ergebnisse der Befahrungen in Vaihingen-Mitte und Gablenberg 2021

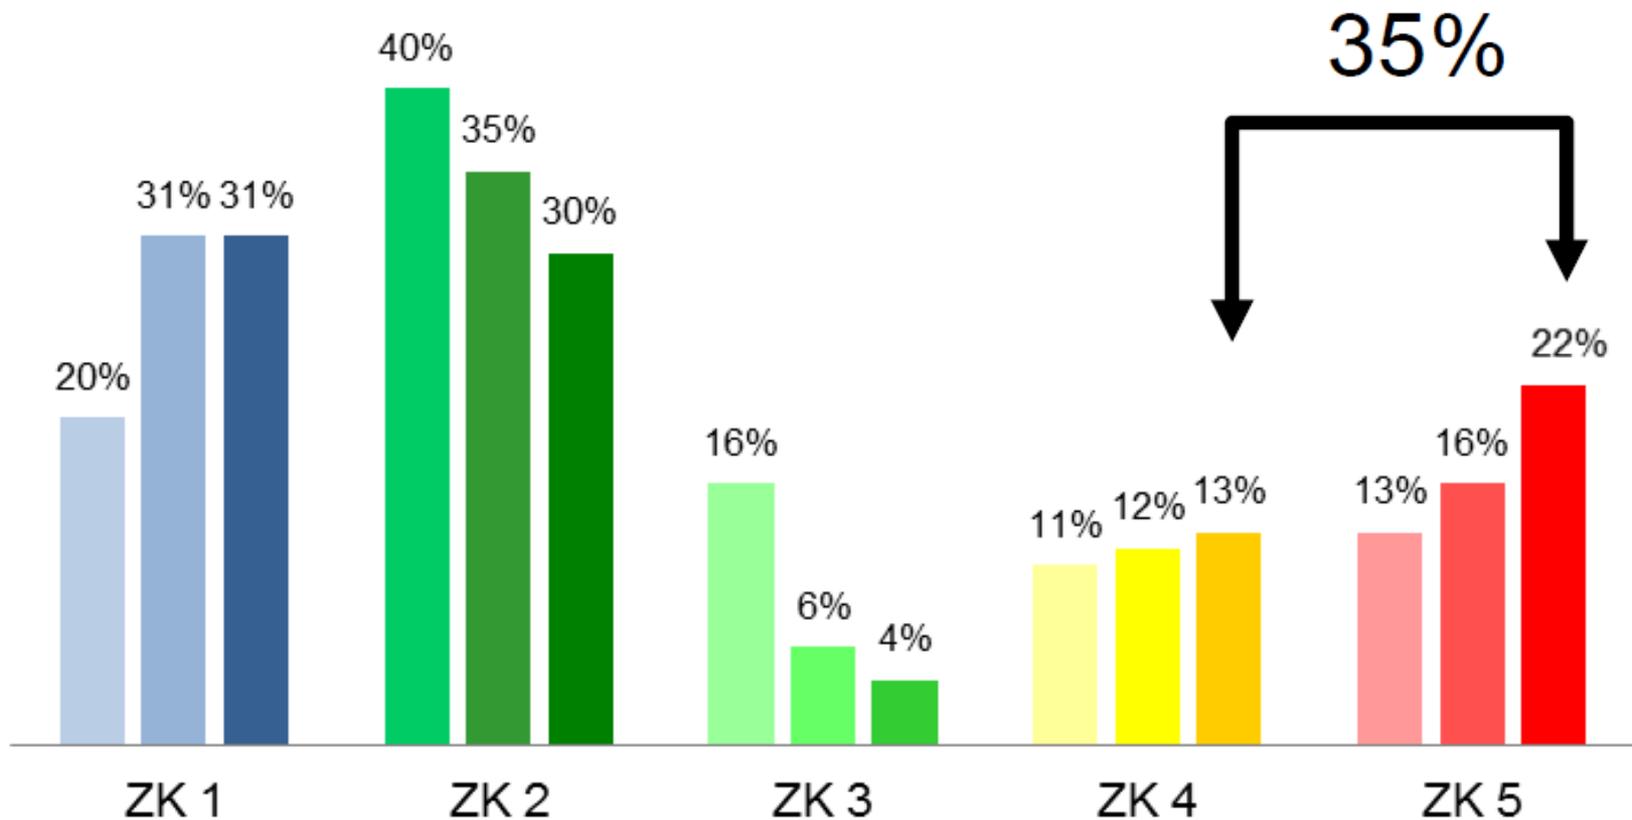
- **ZK 5 (5,0 - 4,5)**      **Erhaltungsmaßnahmen müssen durchgeführt werden**
- **ZK 4 (4,5 - 3,5)**      **Substanzielle Schäden erfordern bereits Reparaturen**
- **ZK 3 (3,5 - 2,5)**      **deutlich erkennbare Schäden**
- **ZK 2 (2,5 - 1,5)**      **guter Zustand**
- **ZK 1 (1,5 - 1,0)**      **sehr guter Zustand**
